San Esteban de Atán (Lugo). Un ejemplo de iglesia que no es lo que parece

LUIS CABALLERO, FERNANDO ARCE, M.^a DE LOS ÁNGELES UTRERO
Unidad Asociada CSIC/Universidad del País Vasco. Grupo de Arqueología
Tardoantigua y Medieval. Arqueología de la Arquitectura (GATMAA)

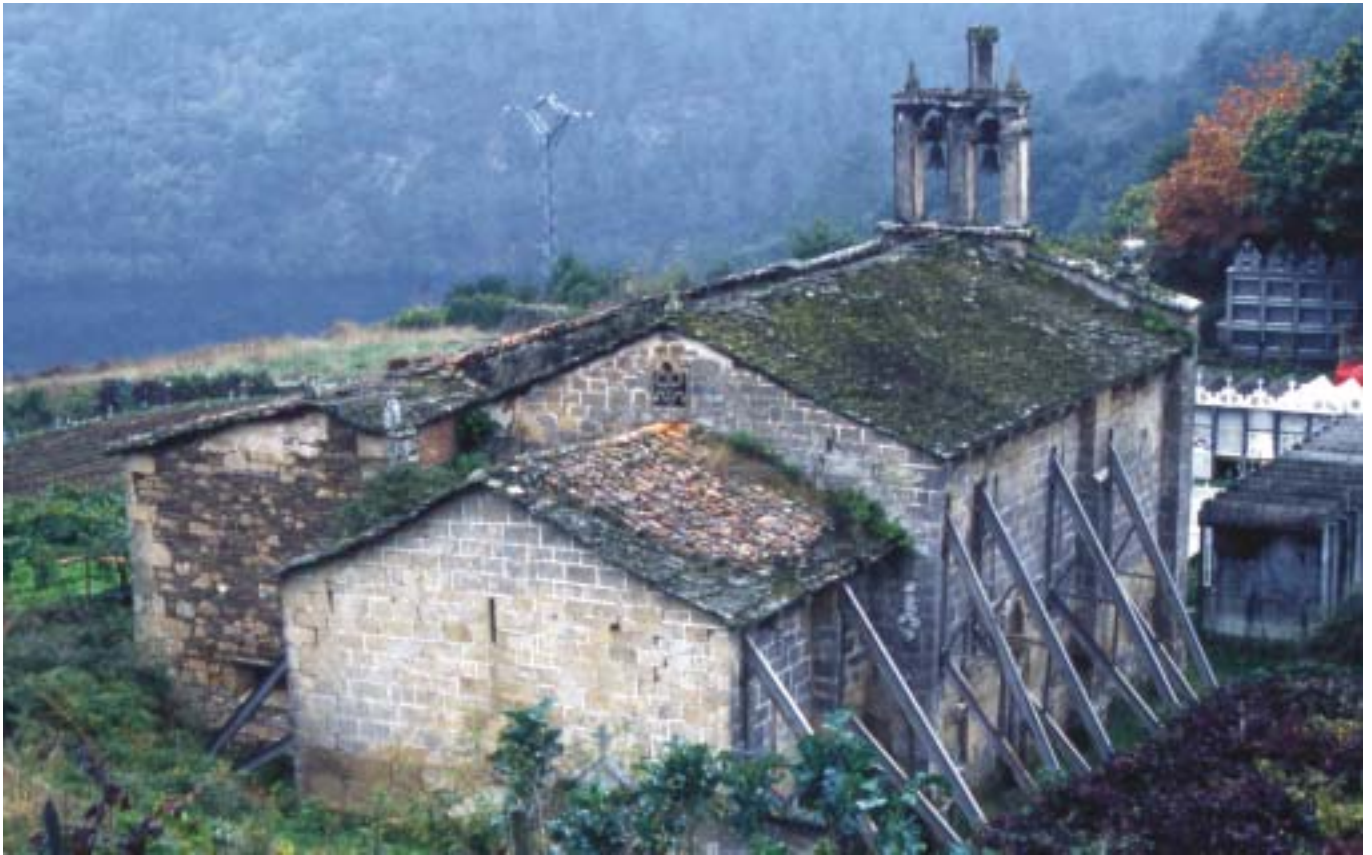
Fig. 2. Ábside y cuerpo de la iglesia desde el Noreste

El estado de conservación actual de la iglesia y la última restauración, realizada de manera urgente para evitar su caída, condicionaron en gran medida la lectura del edificio (Fig. 2). El enfoscado y enlucido por completo del interior de la iglesia, los apuntalamientos de madera de los dos arcos fajones de la bóveda del presbiterio y del arco de entrada a éste y los apuntalamientos metálicos exteriores de las cuatro fachadas, así como una solera de hormigón que se extendía por toda la nave y el ábside, sellando la excavación

En época contemporánea (Etapla VI), se monta la espadaña (A153) de ladrillo revocado en cemento en el remate del frontón de la fachada, lo que obligó a trasladar el *Agnus Dei* al extremo norte (A154; Fig. 2). Por la misma época, se crea el cementerio actual delante de la fachada occidental, incluso se coloca una lápida en ella y otra en la torre, con fechas de 1951 y 1956 (A152).

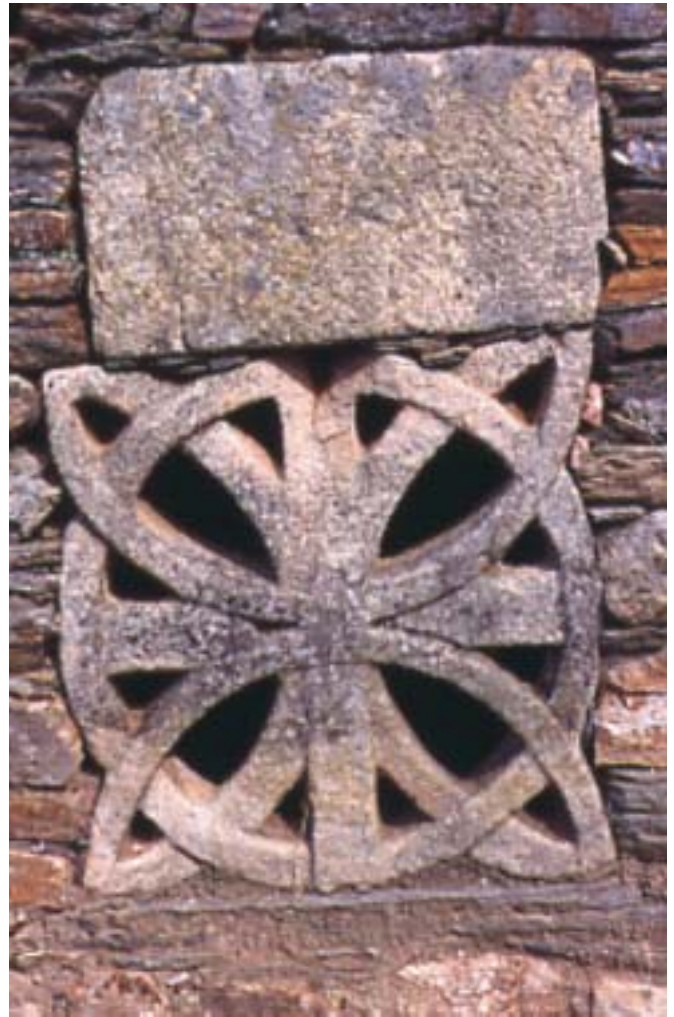
Fig. 3. Pieza reutilizada en el muro sur de la casa parroquial.

La primera sacristía se documenta en 1791, cuando se ordena su construcción en el lado meridional y la apertura de la puerta en el presbiterio. La sacristía se encontraba separada de la torre pues, a principios del XIX, se ordena construir una caseta entre la torre y el presbiterio, momento en el que se hace referencia a la apertura de las puertas. A mediados del XIX, se construye la actual casa parroquial (A146), de dos pisos, como indican los mechinales del muro meridional del aula y el muro oriental de la torre. Ocupa todo el lado sur de la nave y reutiliza los modillones románicos y modernos de ésta, desmontados al elevar el muro de la nave para apoyar la cubierta del nuevo edificio, así como dos celosías (Fig. 3).

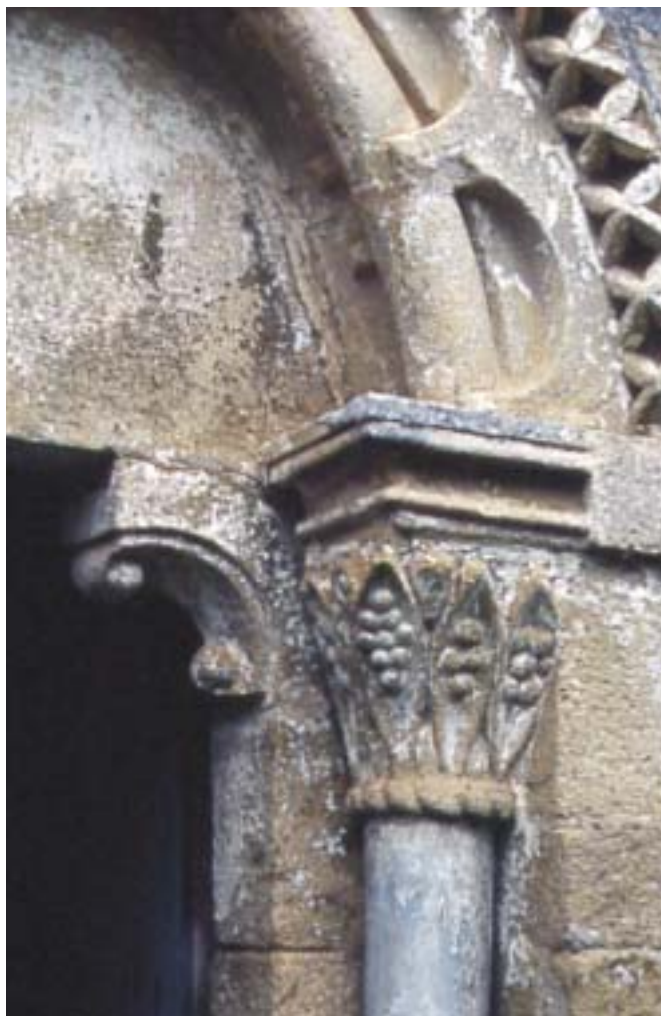
Fig. 4. Capiteles de la jamba oeste de la puerta norte.

Las piezas de las dos portadas están movidas, lo que indica que éstas han sido montadas de nuevo utilizando

elementos antiguos y tallando otros nuevos a modo de copia (Fig. 4). Son nuevos, por ejemplo, los modillones que rematan los muros del aula, a imitación de los del ábside. Representan la finalización de la obra, anterior a la documentación del Libro de Fábrica, lo que puede llevarnos a una cronología del XV-XVII.
